Prefeitura Municipal de Assis

LAUDO DE CONSTATAÇÃO

OBJETO: EMEI Santili Sobrinho

OBJETIVO: Verificar situação das calhas em chapa metálica localizada na cobertura da Edificação que abriga a EMEI Santili Sobrinho

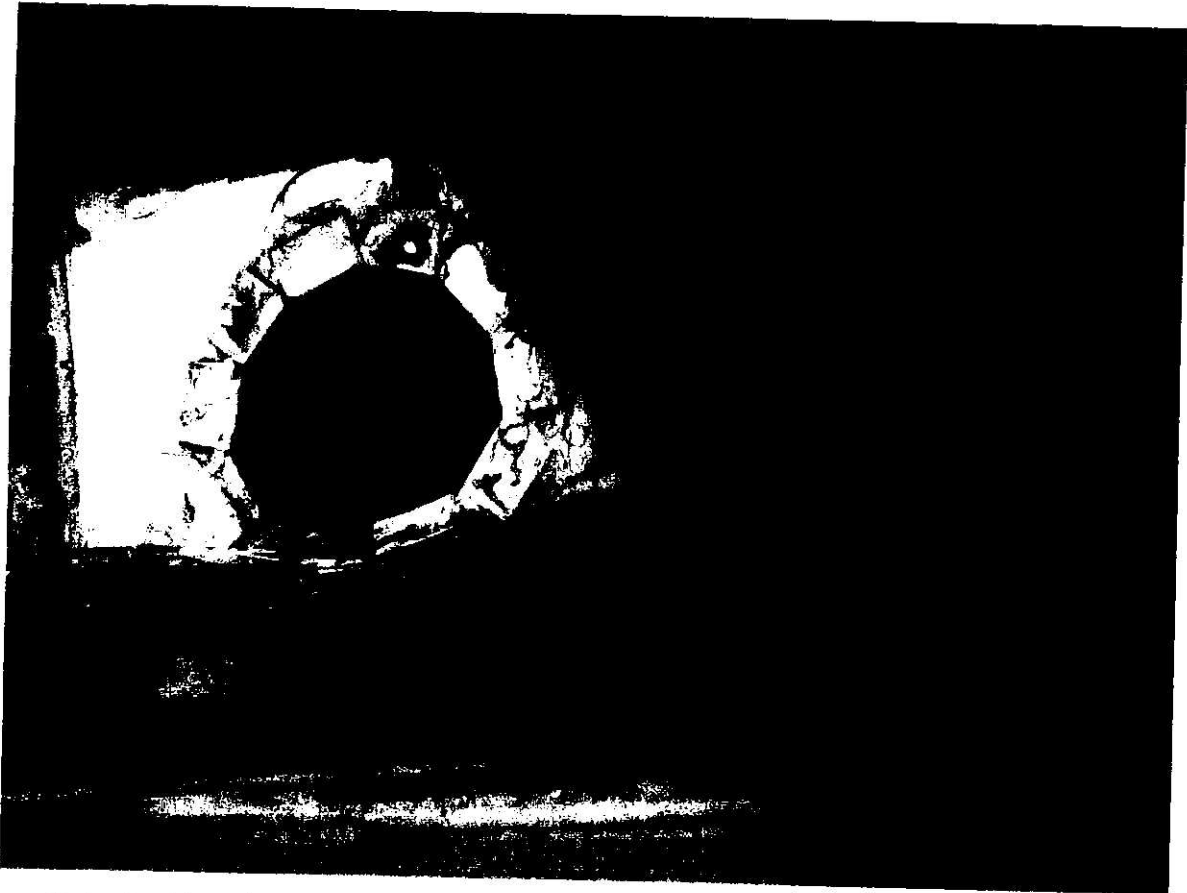
Os pontos dos bocais executados pela empresa Mazzega & Silva Ltda, sob CNPJ nº 10.290.164/0001-54 estão apresentando infiltração de águas de chuva, o que ocasionou o desabamento parcial do forro em lâminas de PVC com isolamento térmico em lã de rocha, alagamento do Auditório, Sala de Informática e duas Salas de Aula e danificando divisória em madeira, trazendo prejuízos a Administração Pública da Prefeitura Municipal de Assis/SP.

Foto 1 – Bocal executado recentemente apresentado infiltração

Diante das observações, considerando os sinais evidentes de deficiência de parte das instalações de drenagem de águas pluviais, pode-se concluir que a situação atual da mesma não satisfaz as condições mínimas de uso deste, oferecendo, portanto perigo de caráter público. Em seguida, após a liberação do local por parte dos demais órgãos públicos e privados que acompanham o fato ocorrido no local, que seja providenciada pelo proprietário, a sua reforma com acompanhamento através de profissional habilitado.

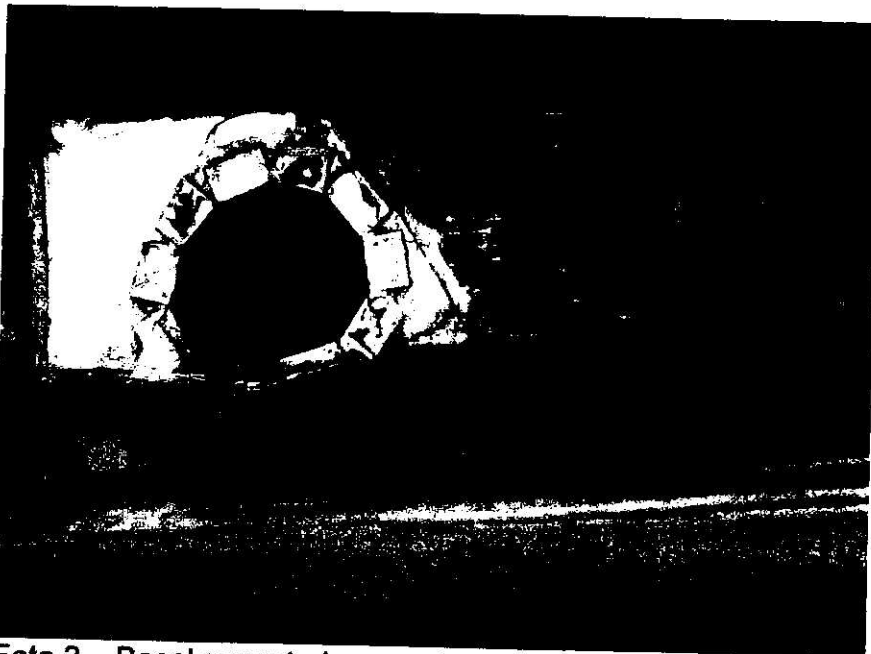
Foto 2 – Bocal executado recentemente apresentado infiltração

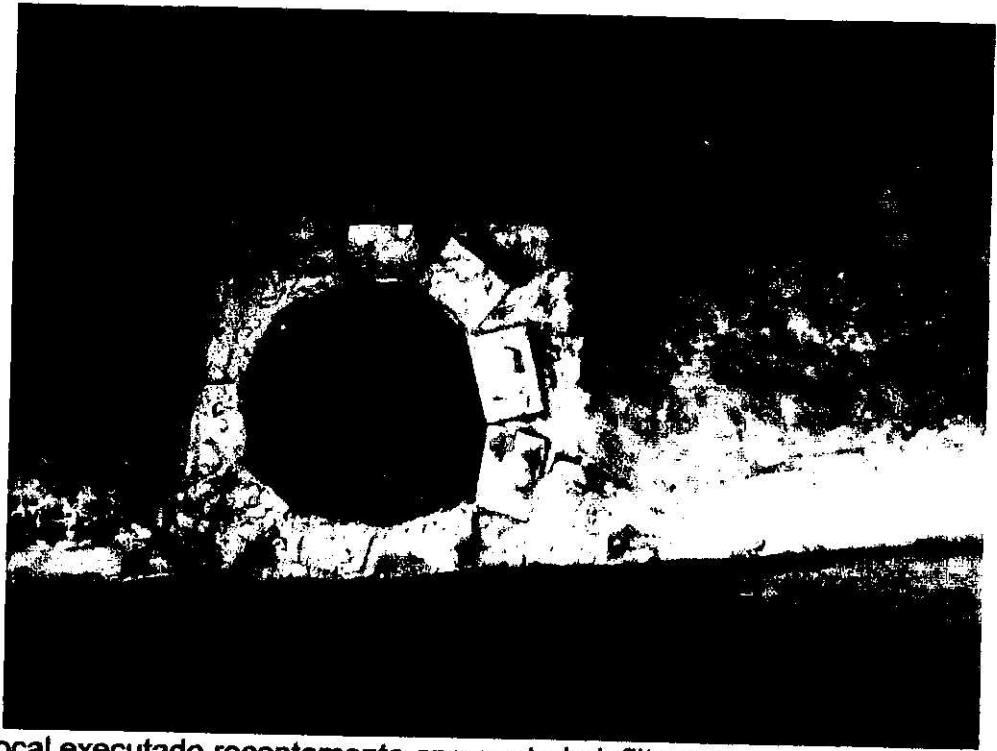
Foto 3 – Bocal executado recentemente apresentado infiltração

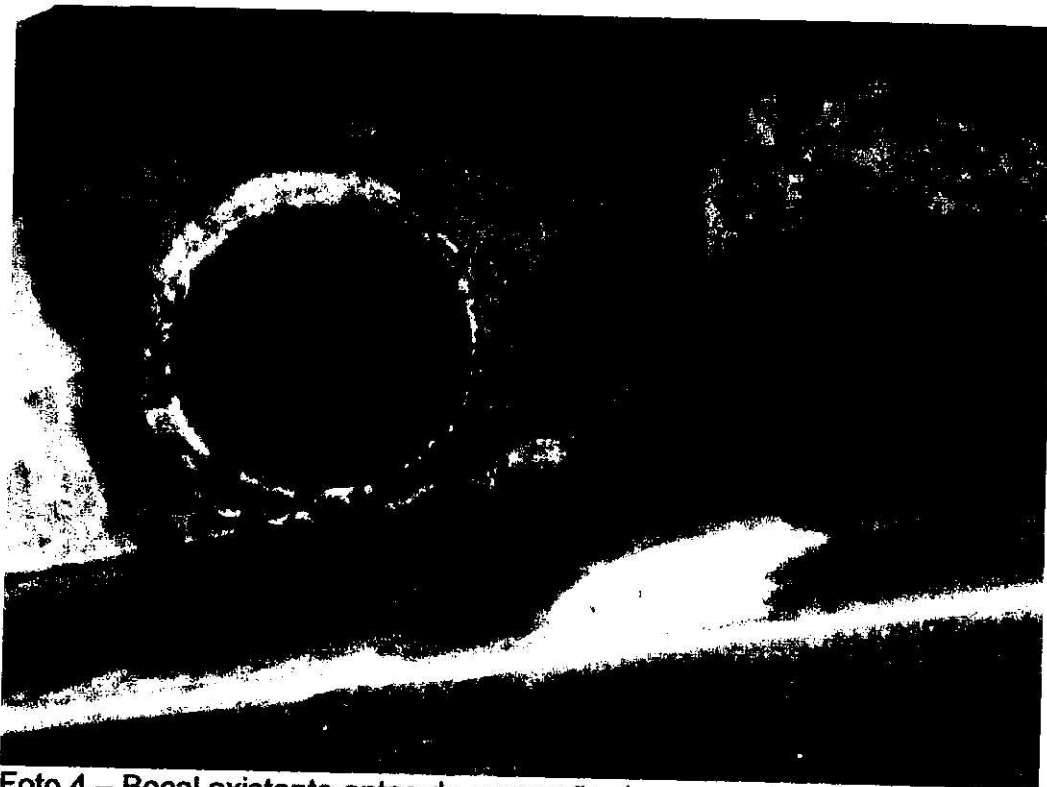
Foto 4 – Bocal existente antes da execução dos novos bocais não apresentando infiltração

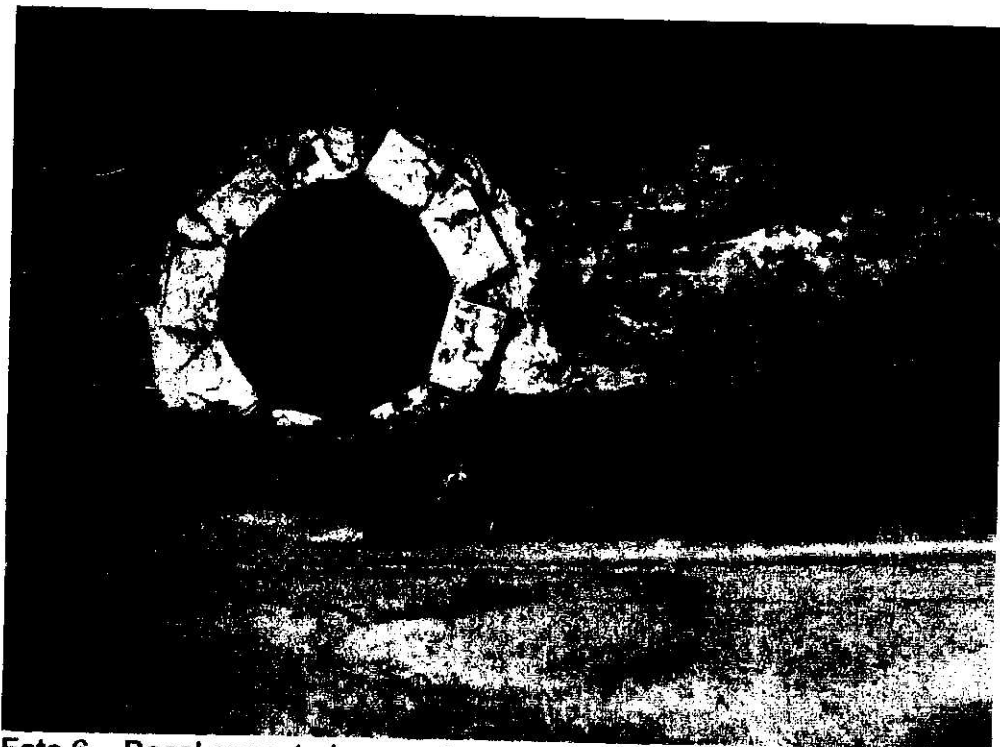
Foto 6 – Bocal executado recentemente apresentado infiltração
