Câmara Municipal de Assis

Solicita do Poder Executivo o serviço de nivelamento de tampas de inspeção de esgoto localizadas na Avenida Rui Barbosa, no cruzamento com a Rua Uruguai

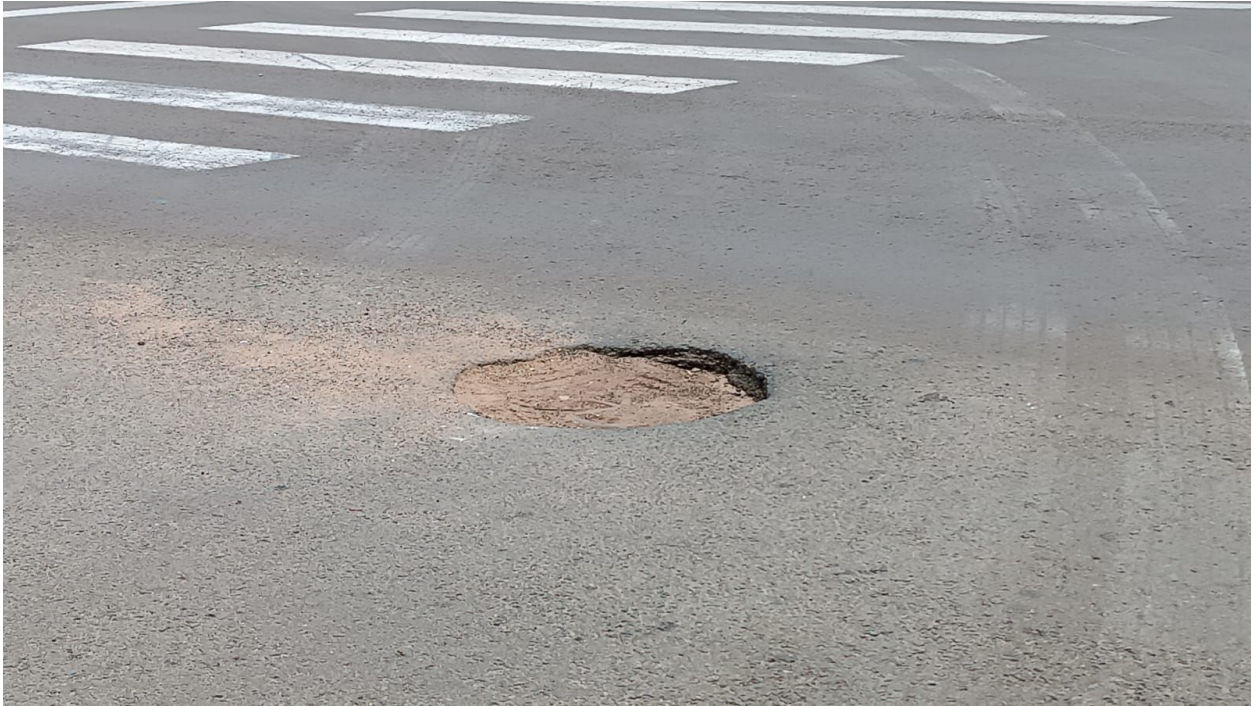
Conforme se verifica na foto anexa, existem no local duas tampas de inspeção de esgoto que possuem um desnível considerável em relação a pavimentação, o que pode causar acidentes de trânsito, principalmente envolvendo motocicletas.

Indicamos à Mesa, nos termos regimentais, seja oficiado ao Prefeito Municipal, Senhor **José Aparecido Fernandes**, solicitando que Sua Excelência, determine a Secretaria Municipal de Planejamento, Obras e Serviços, que proceda o serviço de nivelamento de tampas de inspeção de esgoto localizadas na Avenida Rui Barbosa, no cruzamento com a Rua Uruguai.
