## INDICAÇÃO Nº 328/2021

### **SOLICITA DO PODER EXECUTIVO PROVIDÊNCIAS NO SENTIDO DE MELHORAR A SINALIZAÇÃO VIÁRIA HORIZONTAL DA RODOVIA MUNICIPAL MANOEL FERNANDES, LOCAL ONDE FORAM INSTALADOS DISPOSITIVOS REDUTORES DE VELOCIDADE (LOMBADAS).**

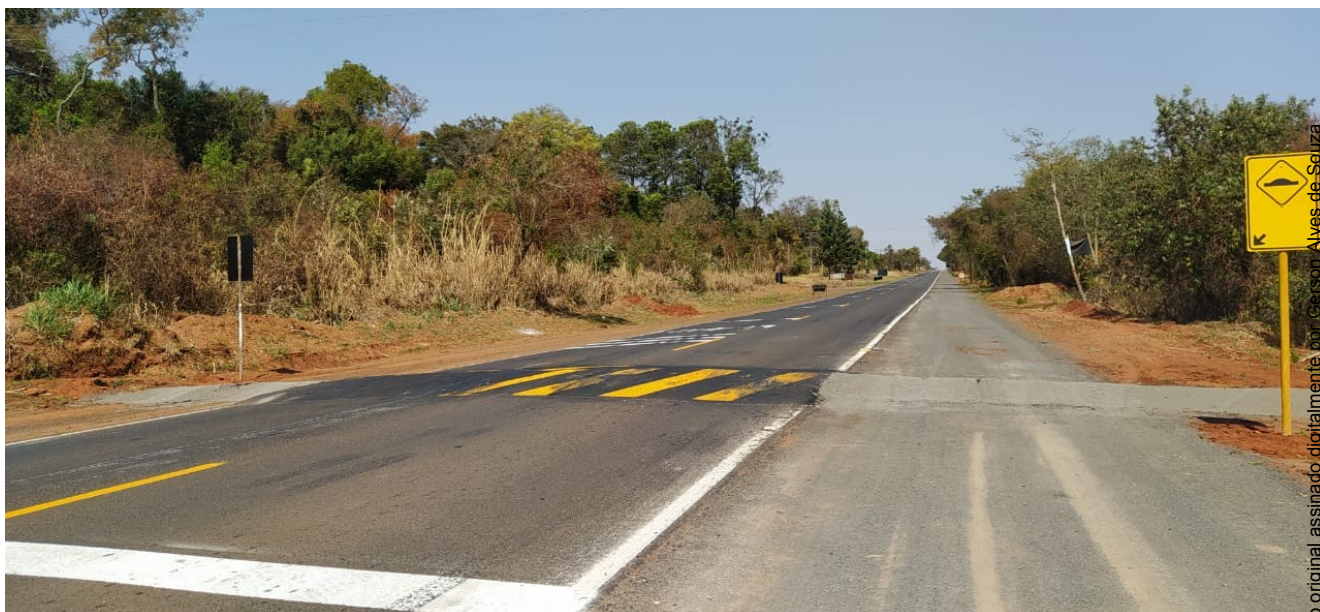
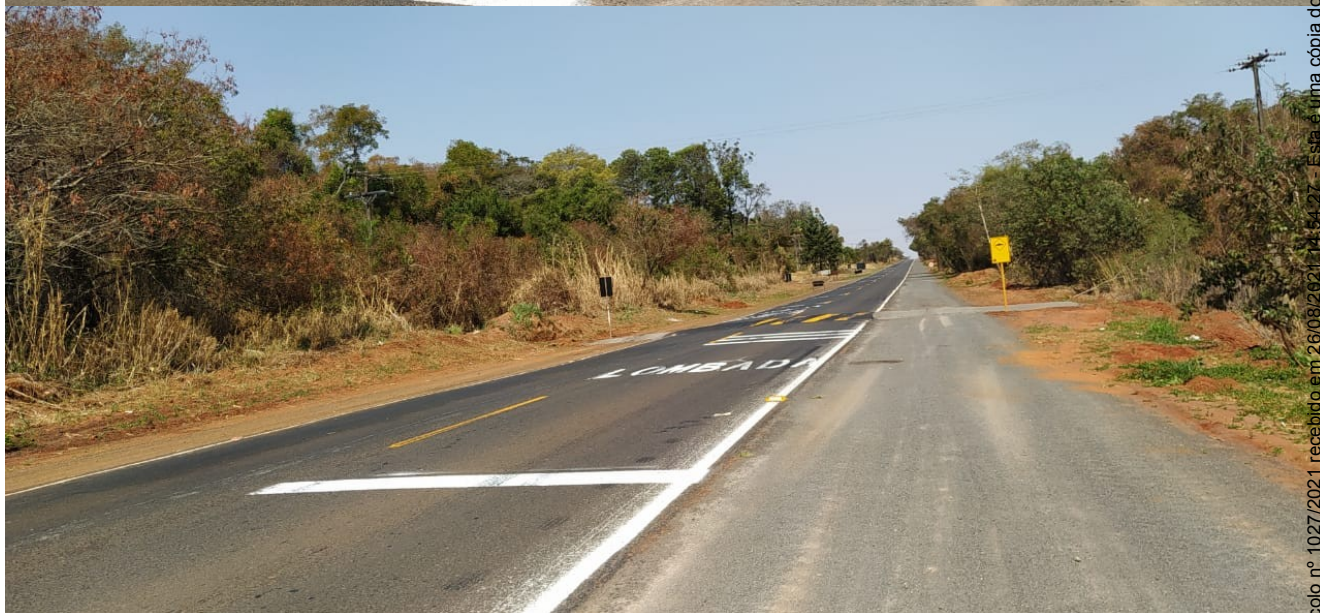
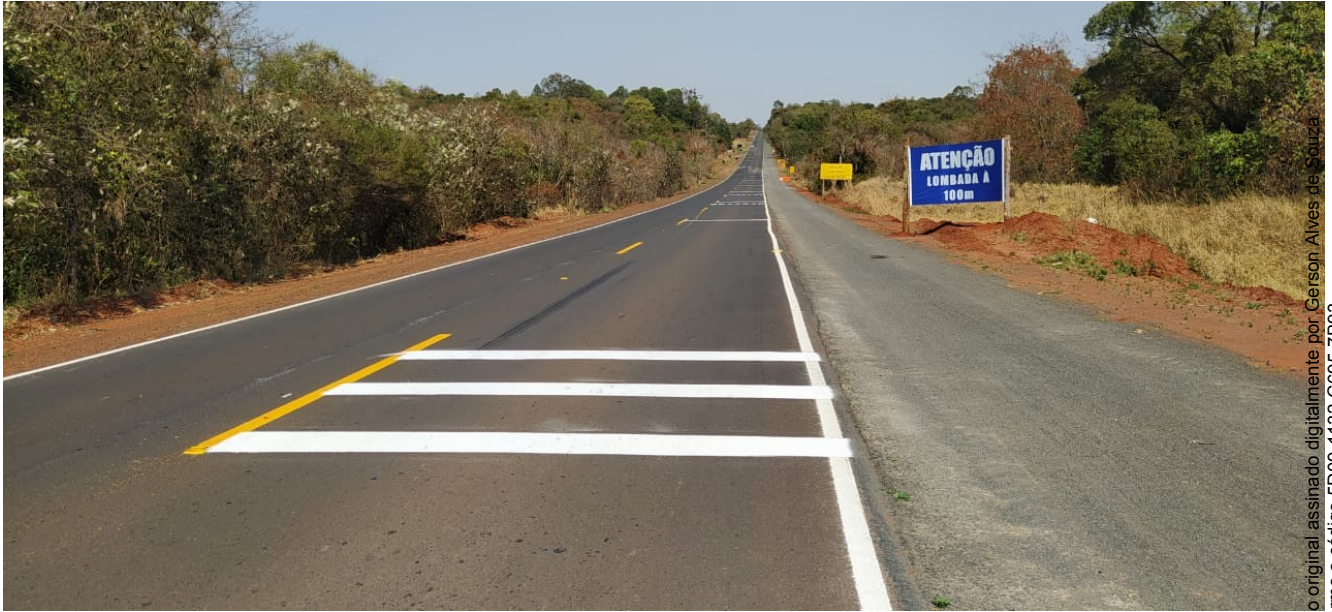
A presente solicitação se faz necessária, face às constantes reclamações que temos recebido de muitos munícipes. Eles alegam que durante o período noturno há uma grande dificuldade em visualizar as lombadas que foram instaladas, fato que tem gerado algumas manobras bruscas de frenagem, que além de danificar os veículos podem dar causa a sérios acidentes de trânsito.

Estive no local e pude constatar que a sinalização vertical da via (placas de advertência) está correta e cumpre o seu papel, porém, a sinalização horizontal fica a desejar, não é de boa qualidade e deve sim receber melhorias (conforme fotos anexas).

Neste caso sugiro que a sinalização horizontal do local seja refeita com uma pintura refletiva o que contribuiria significativamente para que os motorista tenham uma melhor visibilidade quanto a existência das Ondulações Transversais (Lombadas).
