Câmara Municipal de Assis

SOLICITA DO PODER EXECUTIVO PROVIDÊNCIAS NO SENTIDO DE MELHORAR A SINALIZAÇÃO VIÁRIA HORIZONTAL DA RODOVIA MUNICIPAL MANOEL FERNANDES, LOCAL ONDE FORAM INSTALADOS DISPOSITIVOS REDUTORES DE VELOCIDADE (LOMBADAS).

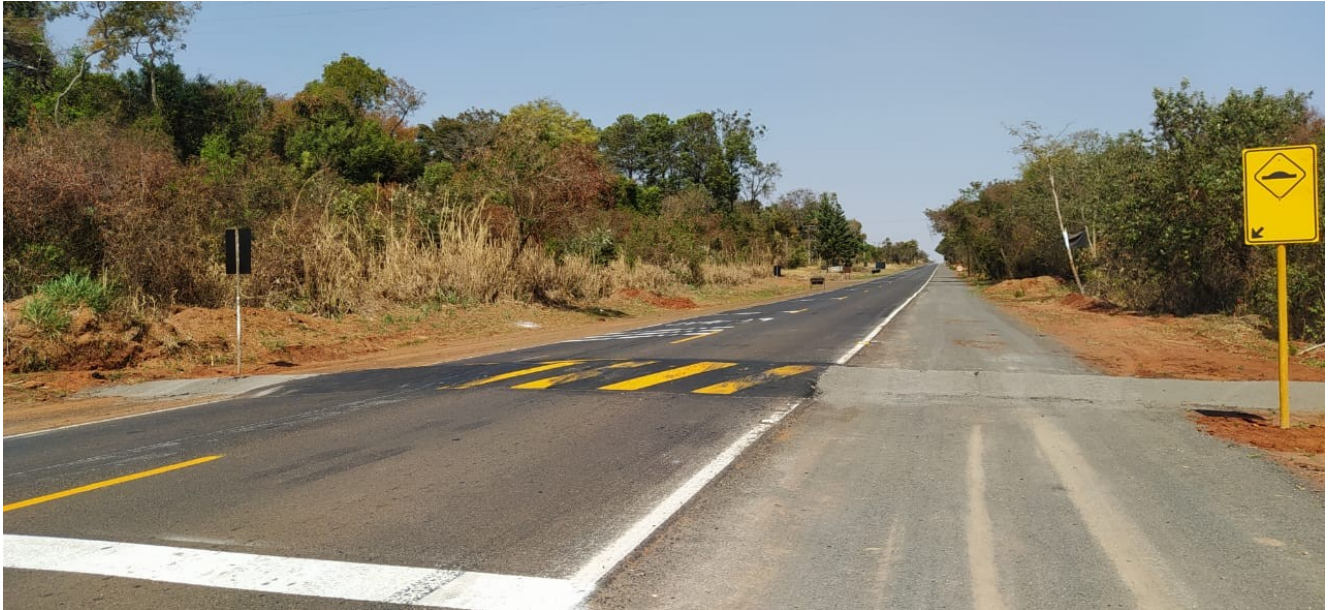
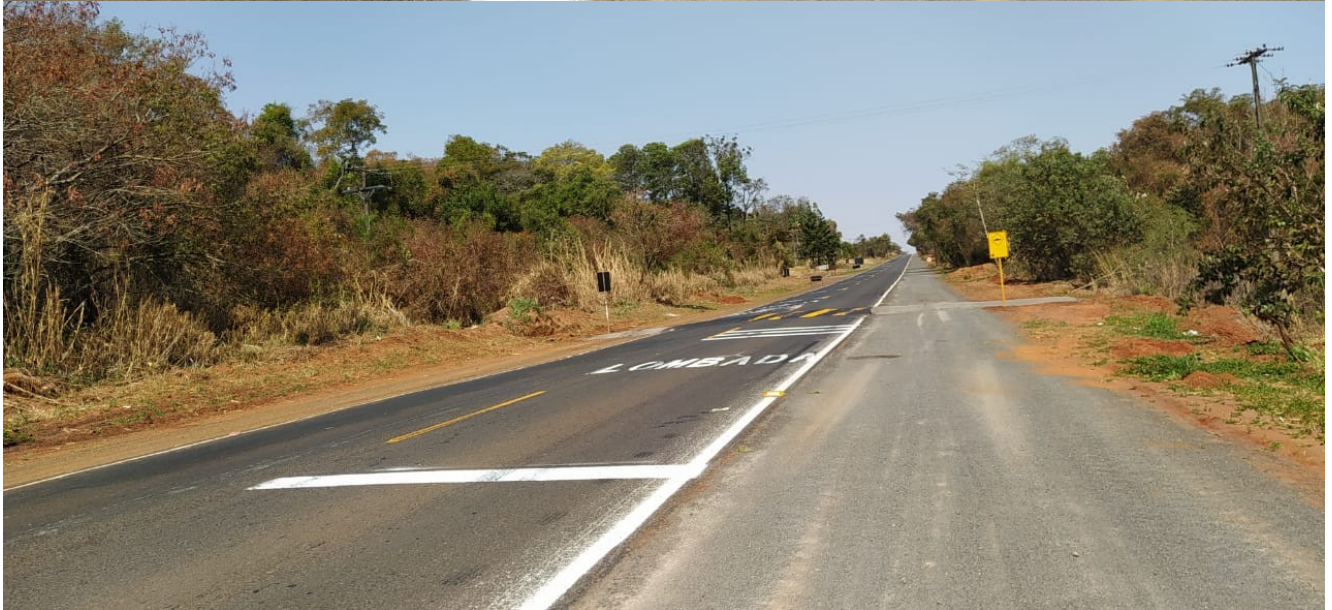
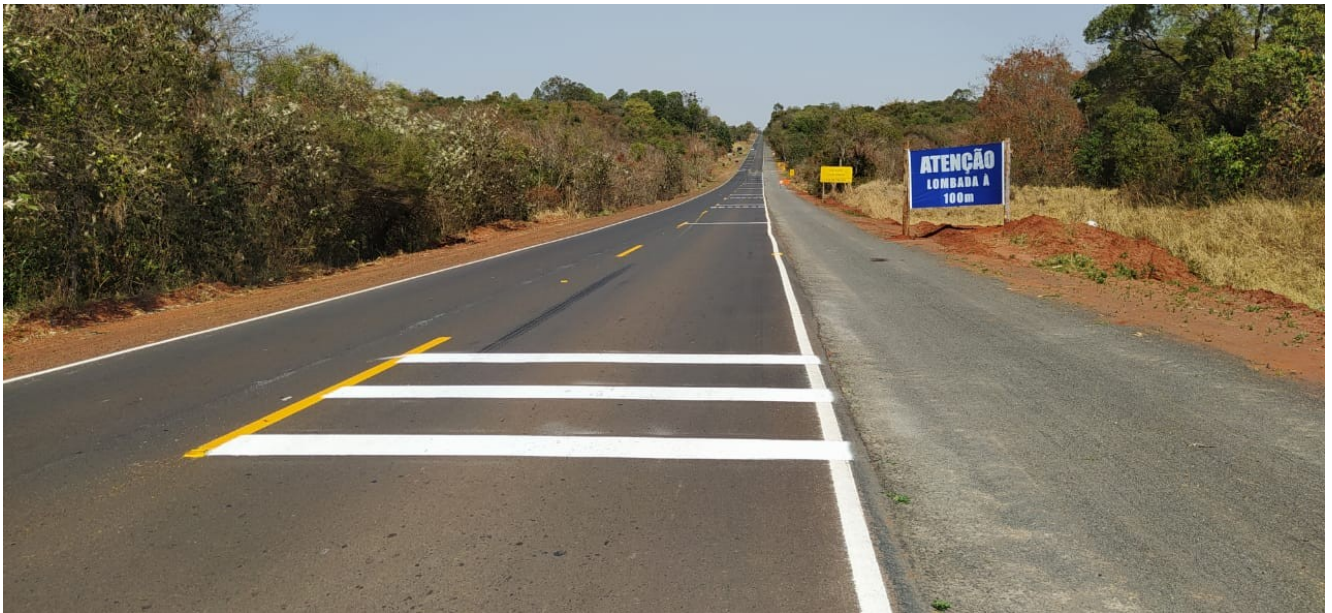
A presente solicitação se faz necessária, face às constantes reclamações que temos recebido de muitos munícipes. Eles alegam que durante o período noturno há uma grande dificuldade em visualizar as lombadas que foram instaladas, fato que tem gerado algumas manobras bruscas de frenagem, que além de danificar os veículos podem dar causa a sérios acidentes de trânsito.

Estive no local e pude constatar que a sinalização vertical da via (placas de advertência) está correta e cumpre o seu papel, porém, a sinalização horizontal fica a desejar, não é de boa qualidade e deve sim receber melhorias (conforme fotos anexas).

Neste caso sugiro que a sinalização horizontal do local seja refeita com uma pintura refletiva o que contribuiria significativamente para que os motorista tenham uma melhor visibilidade quanto a existência das Ondulações Transversais (Lombadas).
