Secretaria Municipal de Meio Ambiente

LAUDO TECNICO

- 1-1- Assunto: Requerimento nº. 228 – Vereador Paulo Mattioli Jr.
- 1-2- Local: - Nascente do Córrego do Matão.

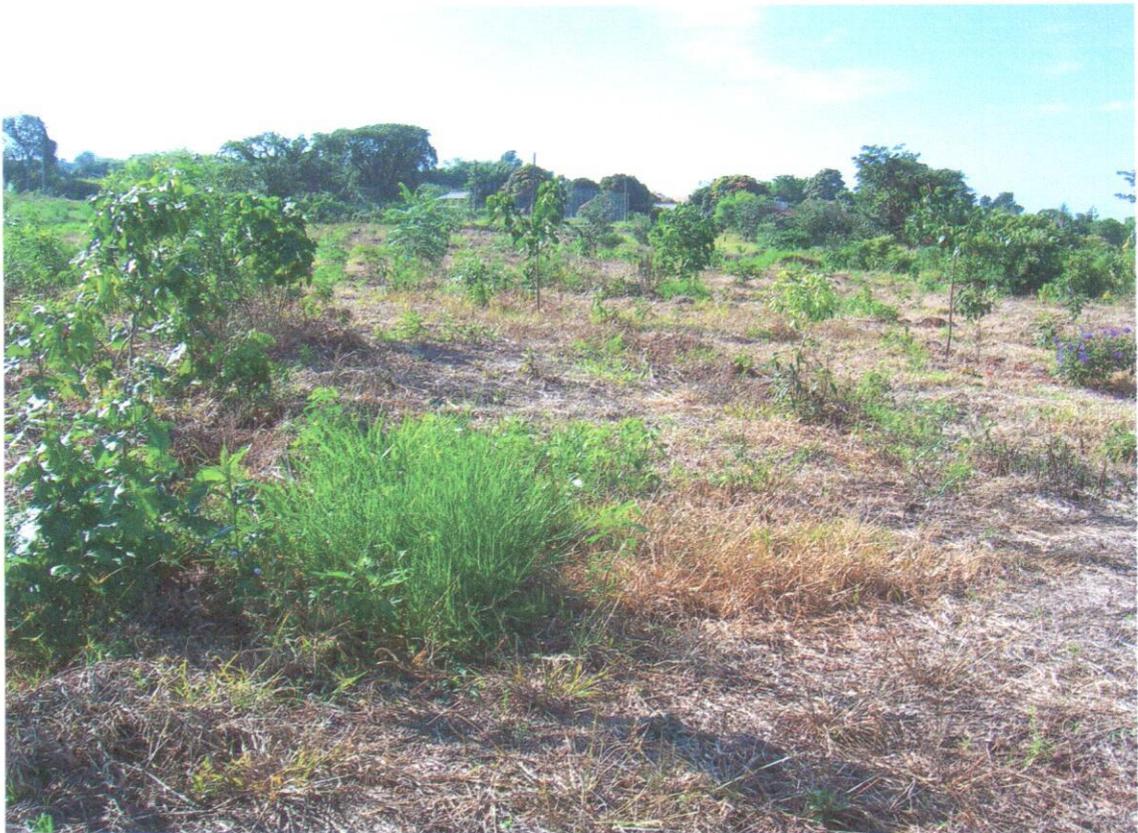
Em vistoria ao local no dia 28/03/2013, constatei o plantio de várias árvores de espécie nativa da região, na área verde próximo a nascente do Córrego do Matão. E ao redor da nascente está com vegetação de gramíneas, e curvas de nível.

FOTO N°. 01- Árvores plantadas na Área Verde, próxima a nascente da Água do Matão , Compromisso Ambiental com a CETESB.

E a área verde com plantio de árvores é um Compromisso Ambiental da Prefeitura com a CETESB ,que impossibilita de transformar em um Parque ao publico.

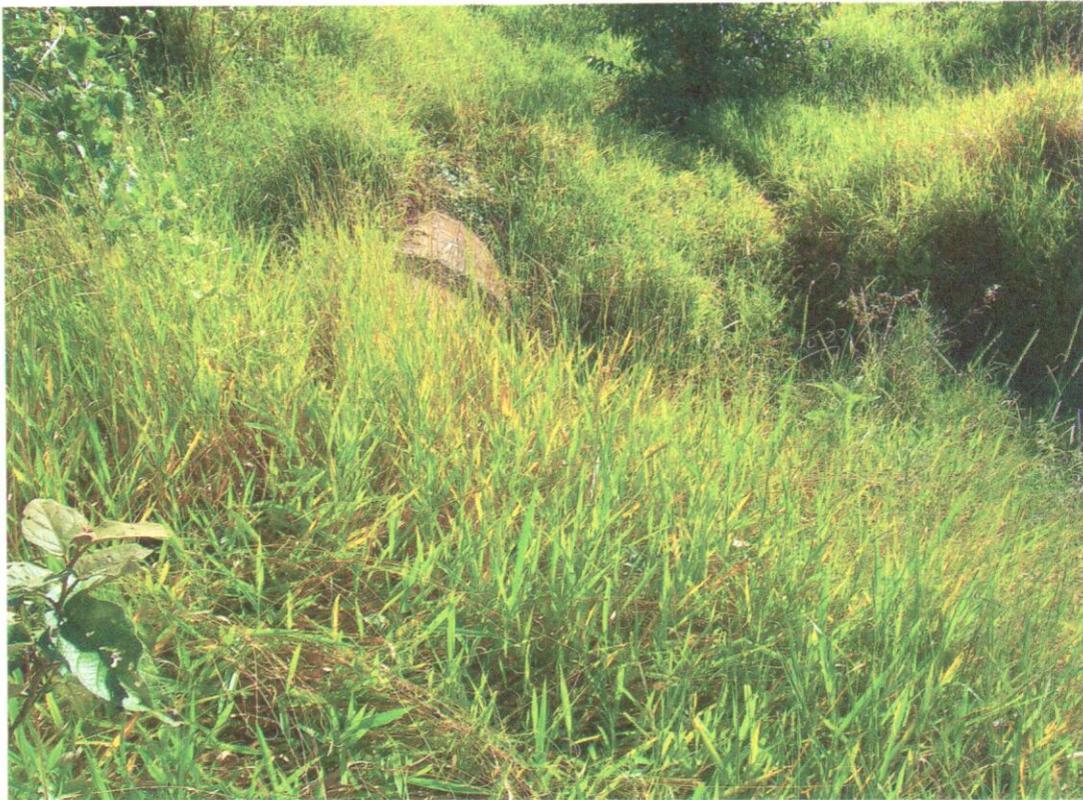
FOTO 02- Vegetação de gramíneas, próximo a Nascente da Água do Matão.

Conforme informações apresentadas, conclui que atualmente a área próxima a nascente está estabilizada e a vegetação existente não pode ser retirada e onde existe gramíneas somente uma manutenção de roçadas.

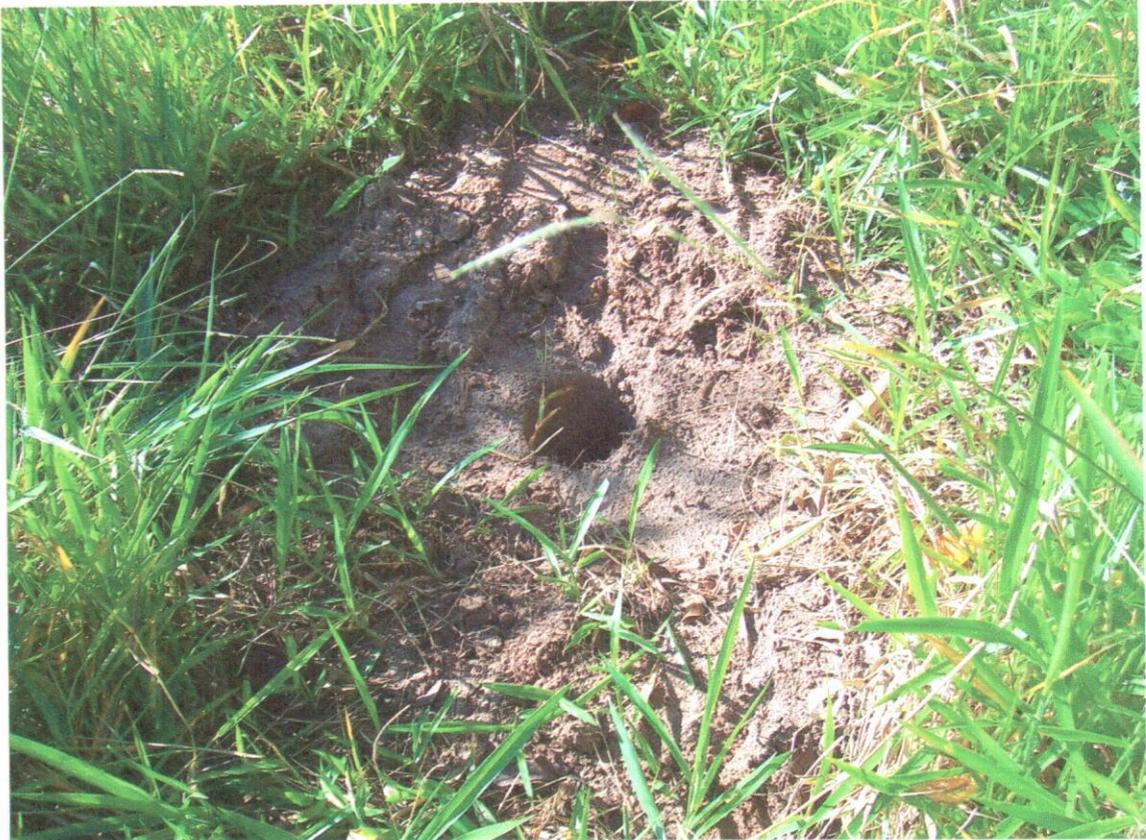
Foram encontradas nas proximidades da nascente varias covas abertas por munícipe, pronta para ser plantada árvores, que formará uma mata densa.

FOTO 03- Covas que foram realizadas para plantio de árvores próximo a nascente da Água do Matão.

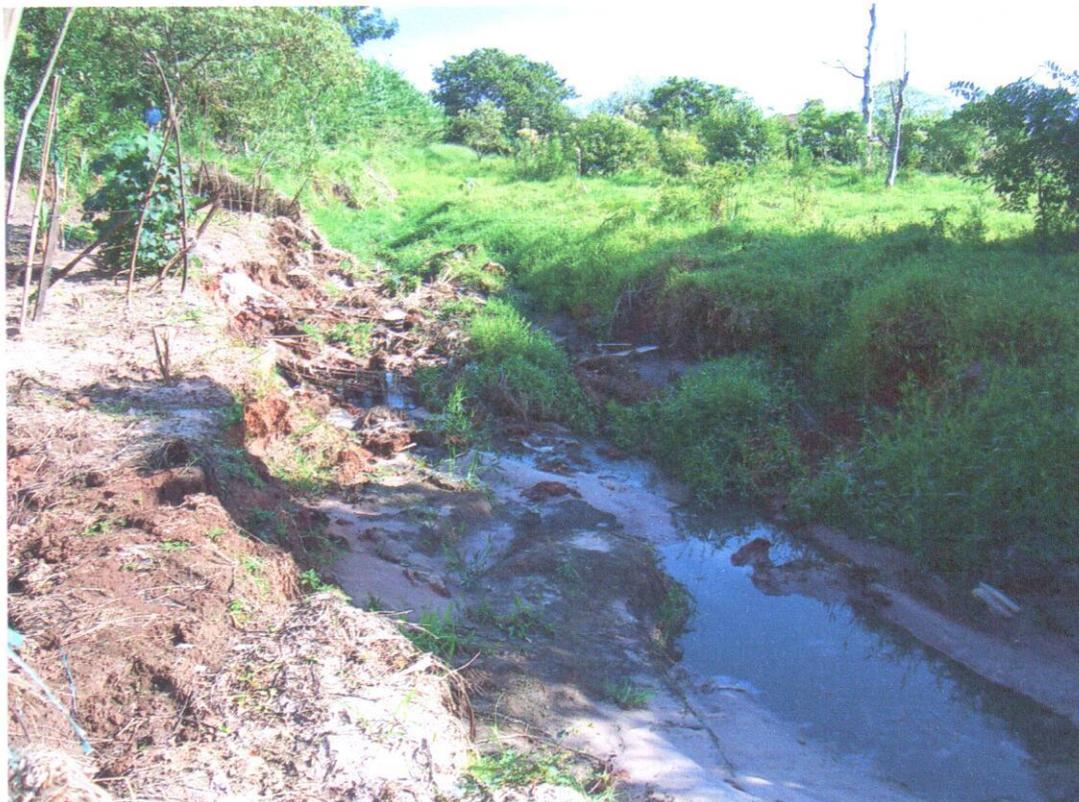
FOTO 04- Córrego do Matão.

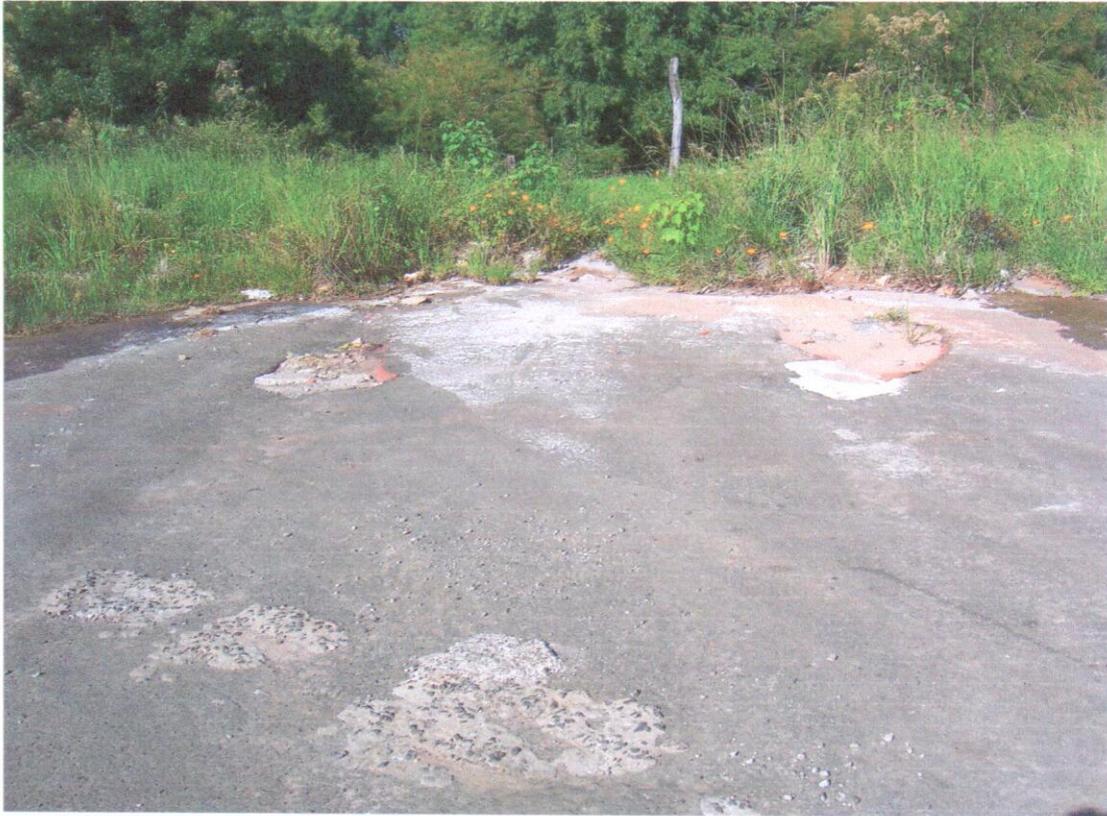
No final da Rua Otávio Torreti, e nas ruas adjacentes não foram encontrado presença de lixo, o no final da referida rua próximo ao córrego existe vegetação de gramínea, bambu e algumas árvores .

FOTO 05- Final da Rua Otávio Torreti, água pluvial que deságua no Córrego do Matão, o lugar encontra limpo.

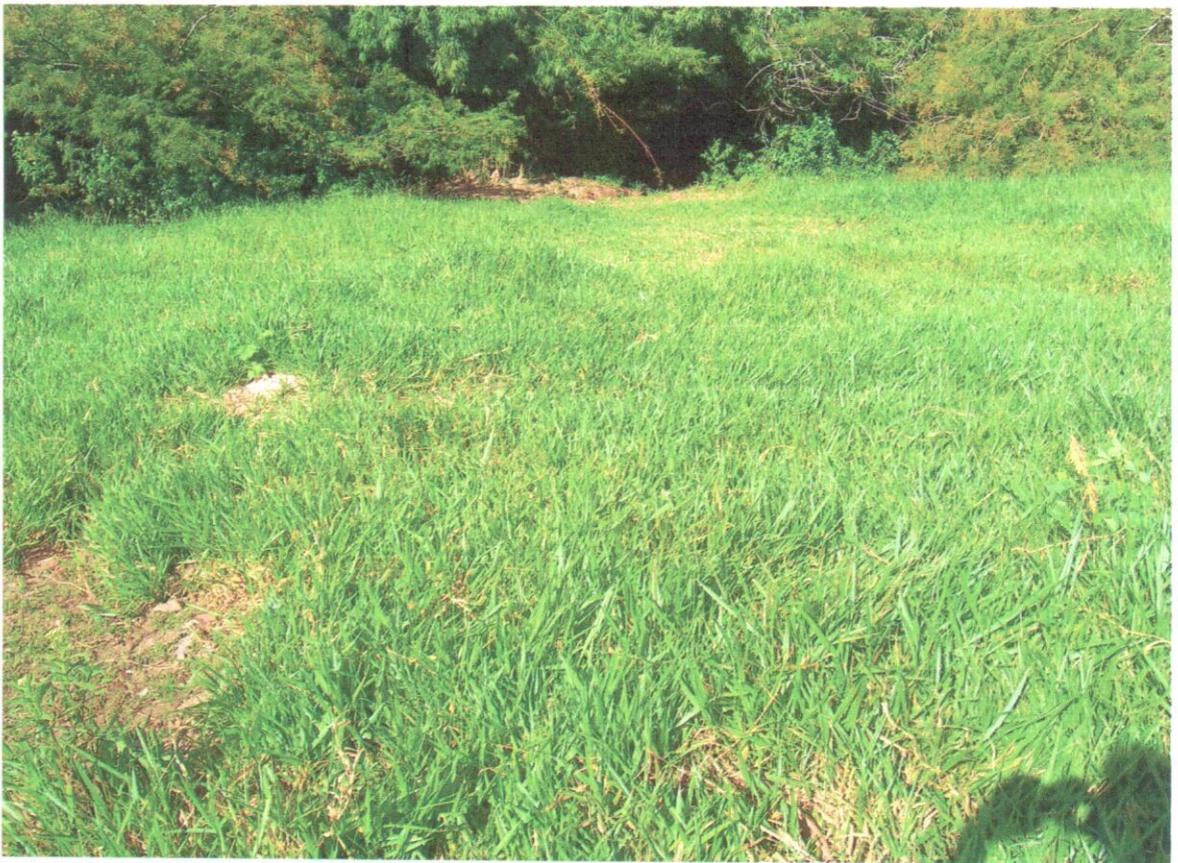
FOTO 06- Local, no final da Rua Otávio Torreti, onde passa a água pluvial, até o Córrego do Matão, sem presença de lixo.

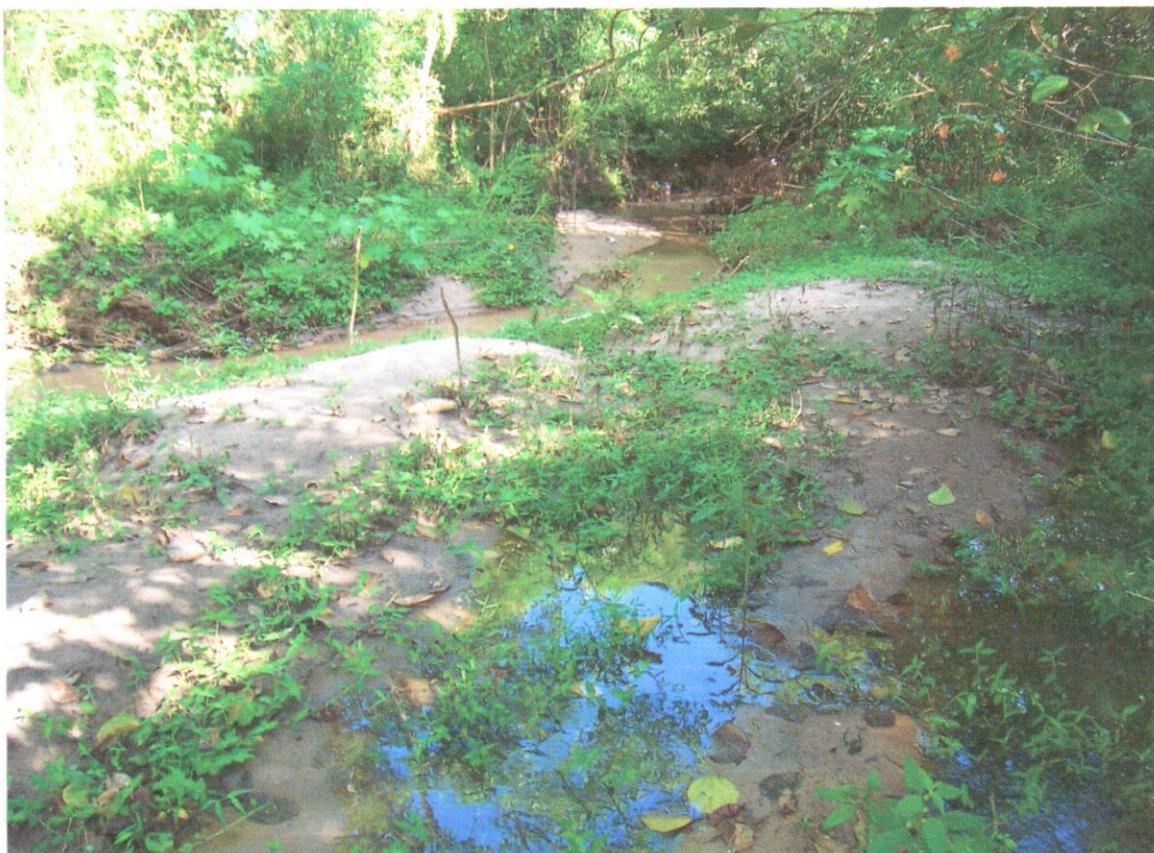
FOTO 07- Córrego do Matão, próximo a Rua Otávio Torreti.
